# TILSTANDSRAPPORT

Lemmingvej 17 - 8600 Silkeborg

**LØBENUMMER:** H-25-02836-0148

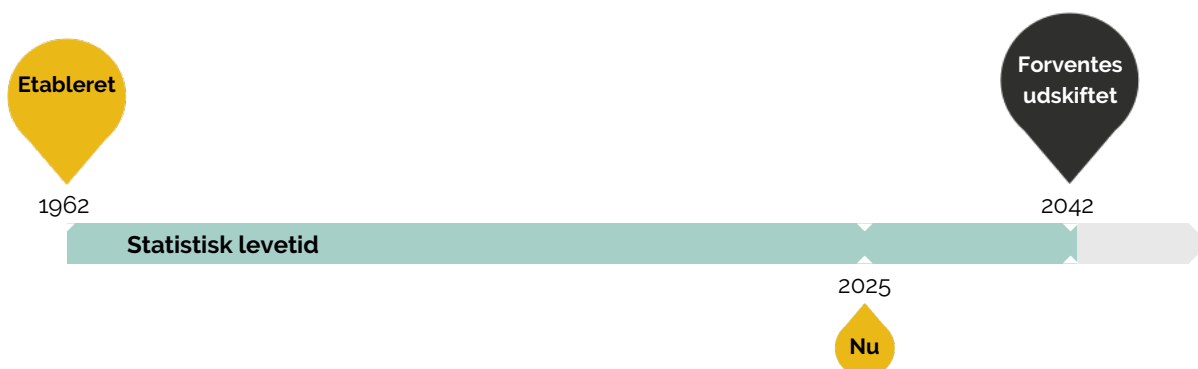
### Tagbelægning - Eternitbølgeplader med asbest

Tagbelægninger med mos og alger er ikke unormale. Bølgeeternitplader tager normalt ikke skade af dette, men ved store mængder af mos er der risiko for, at tagvandet ikke kan løbe hurtigt nok af, hvorved der via samlinger kan trække vand ind i tagkonstruktionen. Ved en eventuel afrensning af mos skal det sikres, at taget kan holde til det. En malerbehandling af eternit forlænger normalt ikke tagbelægningens levetid, men kan ændre på tagets ventilation, så det bliver for tæt.
