TILSTANDSRAPPORT

Jægermestervej 18 - 3400 Hillerød

LØBENUMMER: H-26-04192-0146

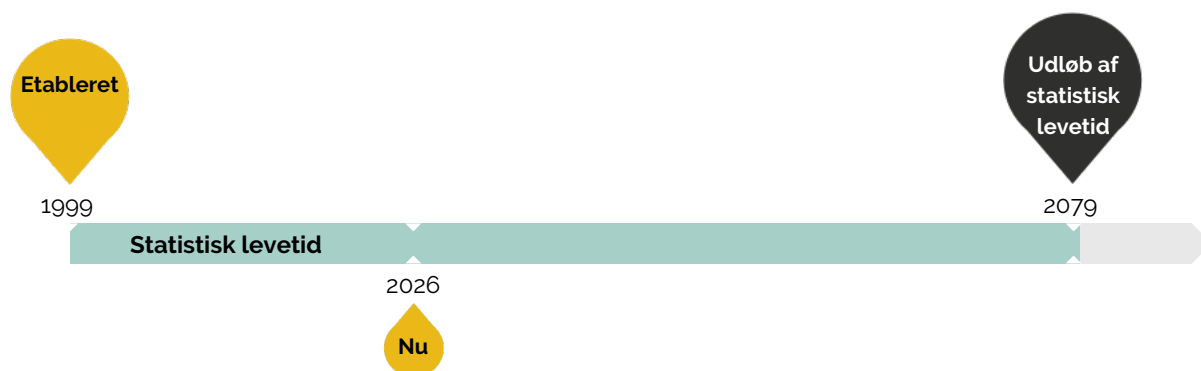
Tagbelægning - Betontagsten

Tagbelægninger med mos og alger er ikke unormale. Betontagsten tager normalt ikke skade af mos, men ved store mængder af mos kan tagvandet ikke løbe hurtigt nok af, hvorved der via samlinger kan trække vand ind på undertaget. Undertaget tåler ikke vedvarende fugt, og skader skal derfor udbedres snarest muligt. Ved en eventuel afrensning af mos, skal man sikre sig, at taget kan holde til det.

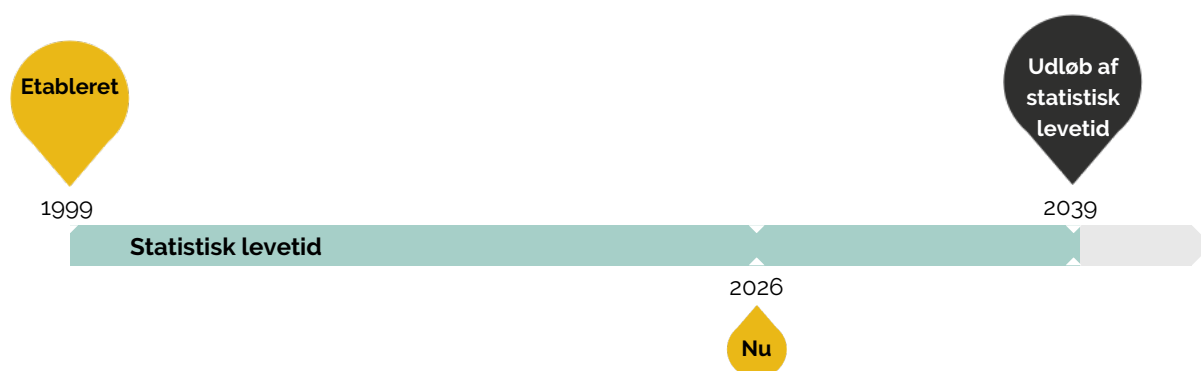
Undertag - Banevare/tekstil
