# TILSTANDSRAPPORT

Broagervej 28 - 7500 Holstebro

**LØBENUMMER:** H-25-04312-0107

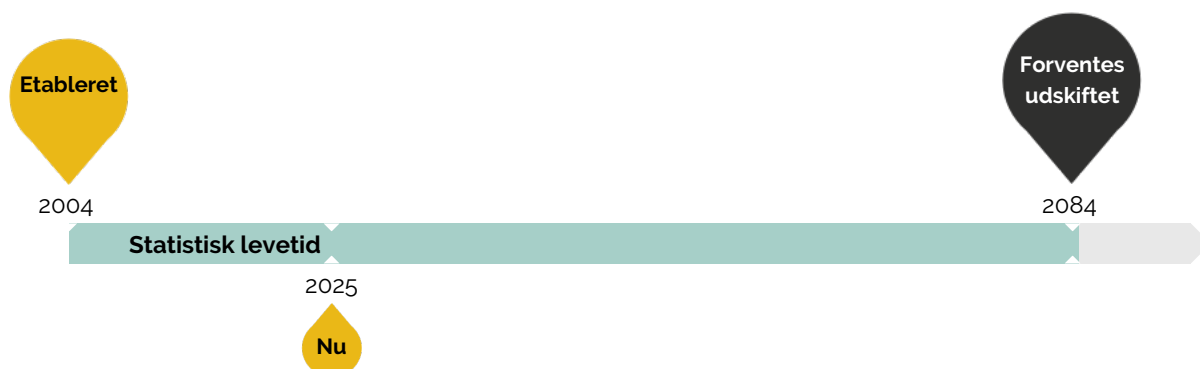
### Tagbelægning - Betontagsten

Tagbelægninger med mos og alger er ikke unormale. Betontagsten tager normalt ikke skade af mos, men ved store mængder af mos kan tagvandet ikke løbe hurtigt nok af, hvorved der via samlinger kan trække vand ind på undertaget. Undertaget tåler ikke vedvarende fugt, og skader skal derfor udbedres snarest muligt. Ved en eventuel afrensning af mos, skal man sikre sig, at taget kan holde til det.
