# TILSTANDSRAPPORT

Lydumvej 72 - 6830 Nørre Nebel

**LØBENUMMER:** H-25-04210-0158

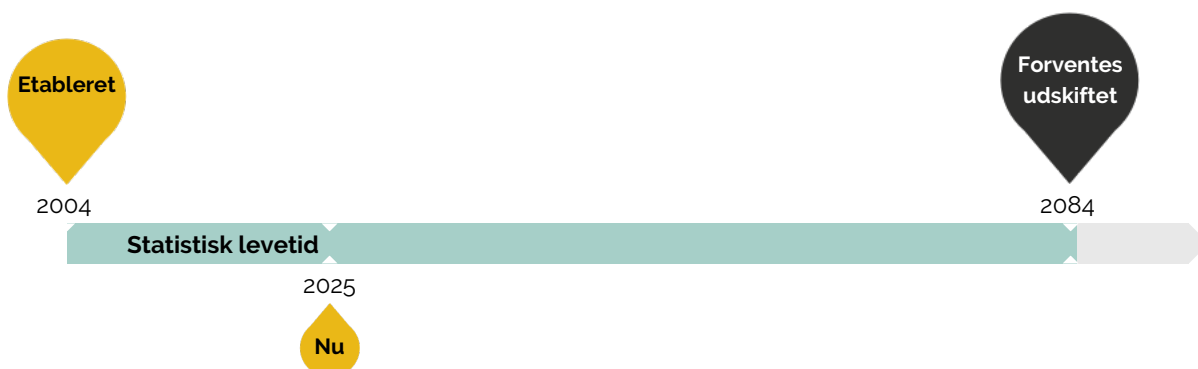
### Tagbelægning - Betontagsten

Oplysningerne om tagets restlevetid er baseret på et tabelopslag. Det er altså ikke en konkret vurdering af tilstanden på beboelsesbygningens tag.

Levetidstabellerne fra Statens Byggeforskningsinstitut lægger til grund for den illustrerede restlevetid, og tager højde for tagets alder og materialer.
