# ENERGIMÆRKNINGSRAPPORT

Østersøvej 18  
4872 Idestrup

Energimærkningsnummer  
311836022

Udarbejdet af  
NH Energy ApS  
CVR-nr.: 42952281

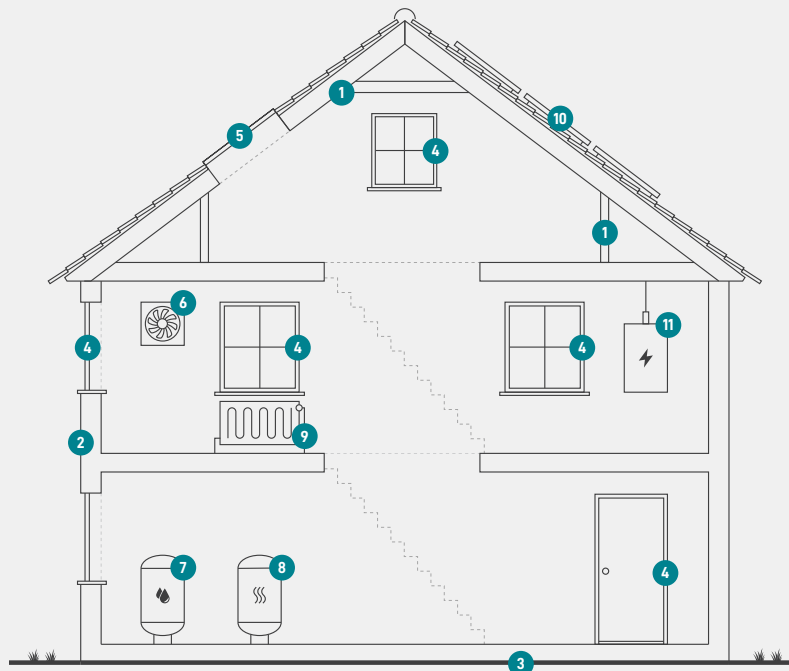
En bygning består af mange dele, der har betydning for bygningens energibehov. Figuren herunder giver en forklaring af de væsentligste dele på tværs af konstruktioner og installationer.
