TILSTANDSRAPPORT

Brøndumvej 14 - 2720 Vanløse

LØBENUMMER: H-26-04031-0304

Enfamilieshus

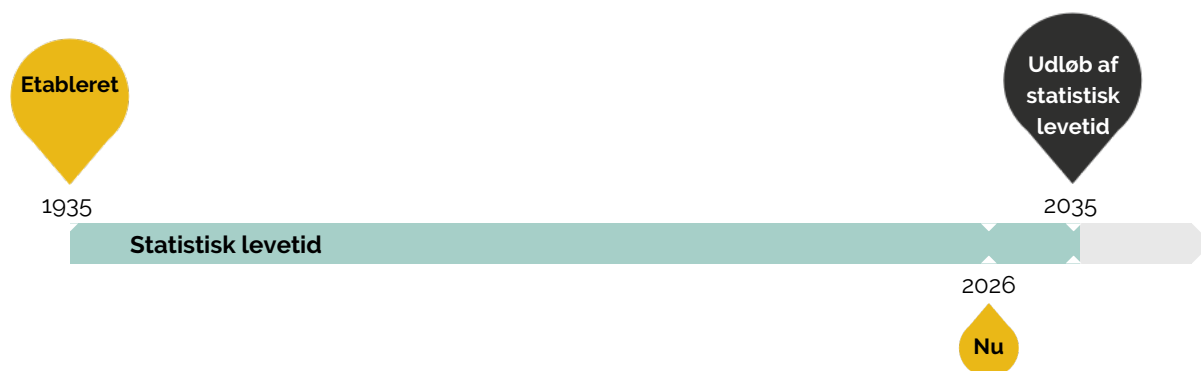
Tagbelægning - Falstagsten

Oplysningerne om tagets restlevetid er baseret på et tabelopslag. Det er altså ikke en konkret vurdering af tilstanden på beboelsesbygningens tag.

Levetidstabellerne fra Statens Byggeforskningsinstitut lægger til grund for den illustrerede restlevetid, og tager højde for tagets alder og materialer.
