# TILSTANDSRAPPORT

Tolsbjergvej 5, Lille Tvede - 4700 Næstved

**LØBENUMMER:** H-25-04193-0260

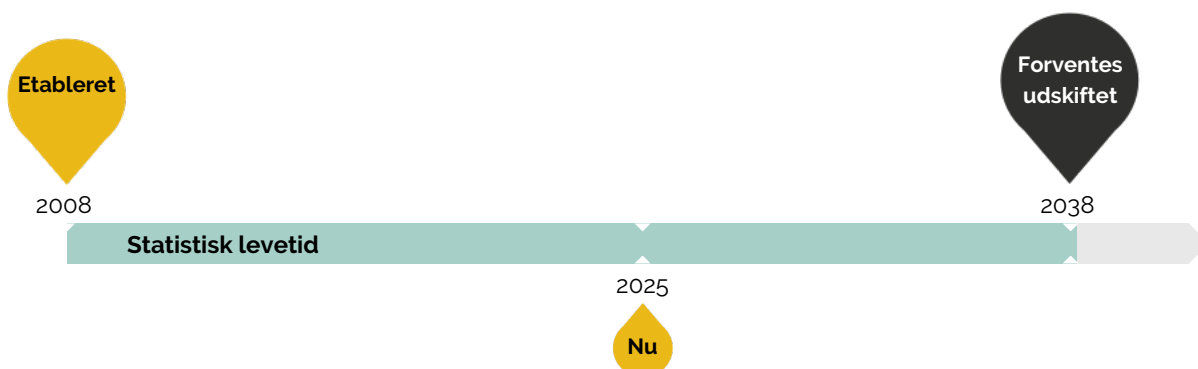
### Tagbelægning - Eternitbølgeplader uden asbest

Oplysningerne om tagets restlevetid er baseret på et tabelopslag. Det er altså ikke en konkret vurdering af tilstanden på beboelsesbygningens tag.

Levetidstabellerne fra Statens Byggeforskningsinstitut lægger til grund for den illustrerede restlevetid, og tager højde for tagets alder og materialer.

Sælger oplyser, at tagbelægning mod øst og vest er fra ca. 2002. Tagbelægning mod nord og syd er fra 2008.
