# TILSTANDSRAPPORT

Margrethevej 4 - 4600 Køge

**LØBENUMMER:** H-26-04280-0245

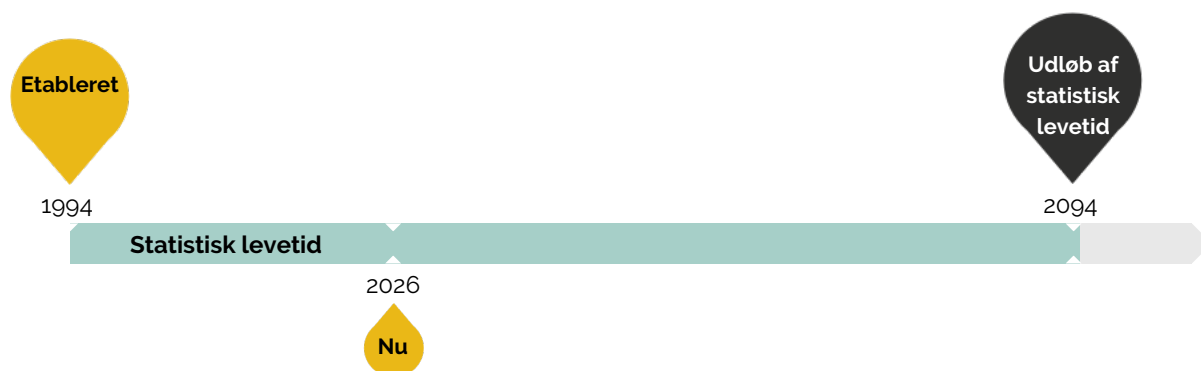
### Tagbelægning - Falstagsten

Oplysningerne om tagets restlevetid er baseret på et tabelopslag. Det er altså ikke en konkret vurdering af tilstanden på beboelsesbygningens tag.

Levetidstabellerne fra Statens Byggeforskningsinstitut lægger til grund for den illustrerede restlevetid, og tager højde for tagets alder og materialer.
