# TILSTANDSRAPPORT

Spangager 10 - 7120 Vejle Øst

**LØBENUMMER:** H-26-02512-0043

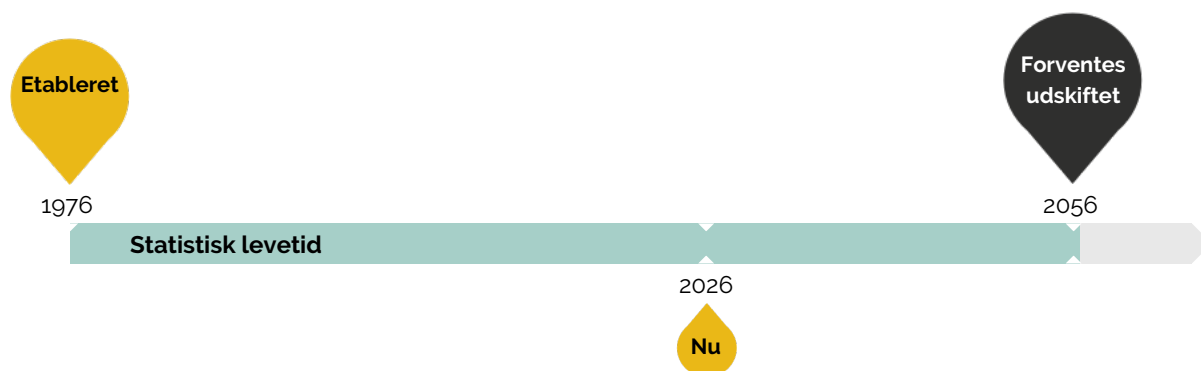
### Tagbelægning - Betontagsten

Oplysningerne om tagets restlevetid er baseret på et tabelopslag. Det er altså ikke en konkret vurdering af tilstanden på beboelsesbygningens tag.

Levetidstabellerne fra Statens Byggeforskningsinstitut lægger til grund for den illustrerede restlevetid, og tager højde for tagets alder og materialer.
