# TILSTANDSRAPPORT

Ildtornvej 10 - 9280 Storvorde

**LØBENUMMER:** H-26-04209-0323

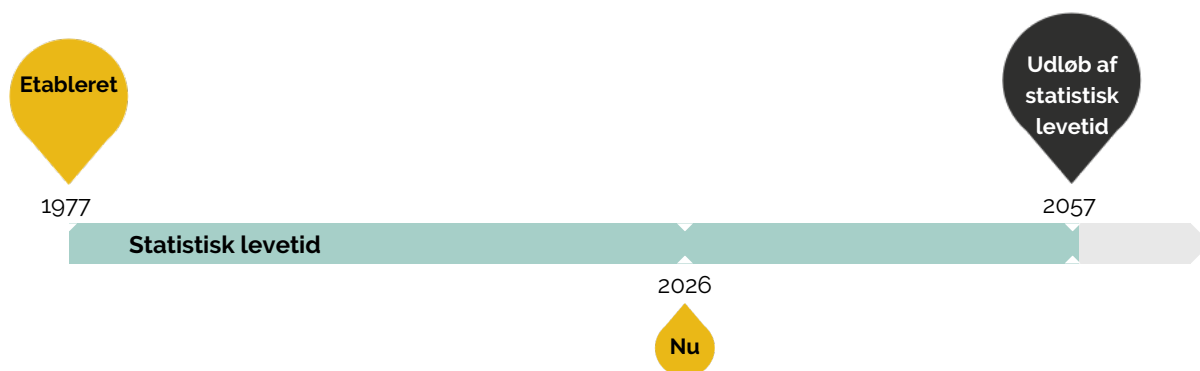
### Tagbelægning - Eternitbølgeplader med asbest

Oplysningerne om tagets restlevetid er baseret på et tabelopslag. Det er altså ikke en konkret vurdering af tilstanden på beboelsesbygningens tag.

Levetidstabellerne fra Statens Byggeforskningsinstitut lægger til grund for den illustrerede restlevetid, og tager højde for tagets alder og materialer.
