# TILSTANDSRAPPORT

Niels Ebbesens Vej 40 - 7100 Vejle

**LØBENUMMER:** H-26-01572-0056

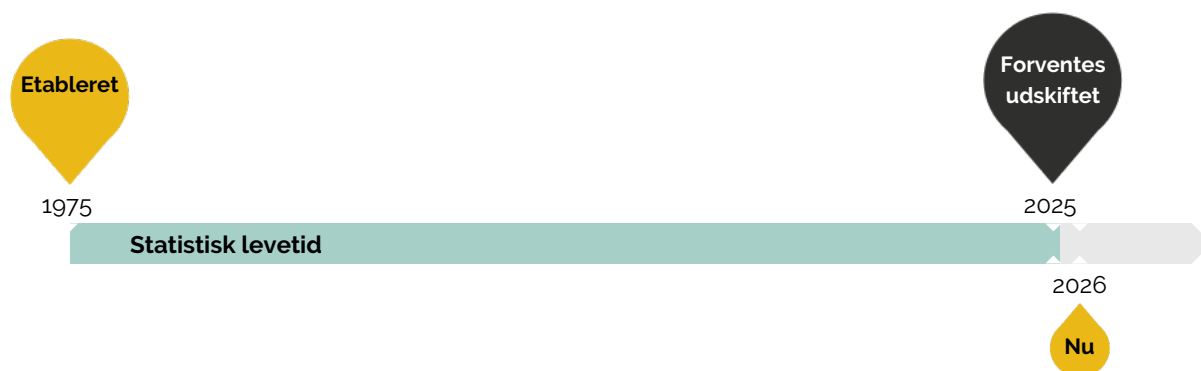
### Tagbelægning - Eternitskifer med asbest

Oplysningerne om tagets restlevetid er baseret på et tabelopslag. Det er altså ikke en konkret vurdering af tilstanden på beboelsesbygningens tag.

Levetidstabellerne fra Statens Byggeforskningsinstitut lægger til grund for den illustrerede restlevetid, og tager højde for tagets alder og materialer.
