# TILSTANDSRAPPORT

Anebjergvej 14 - 8600 Silkeborg

**LØBENUMMER:** H-26-04247-0085

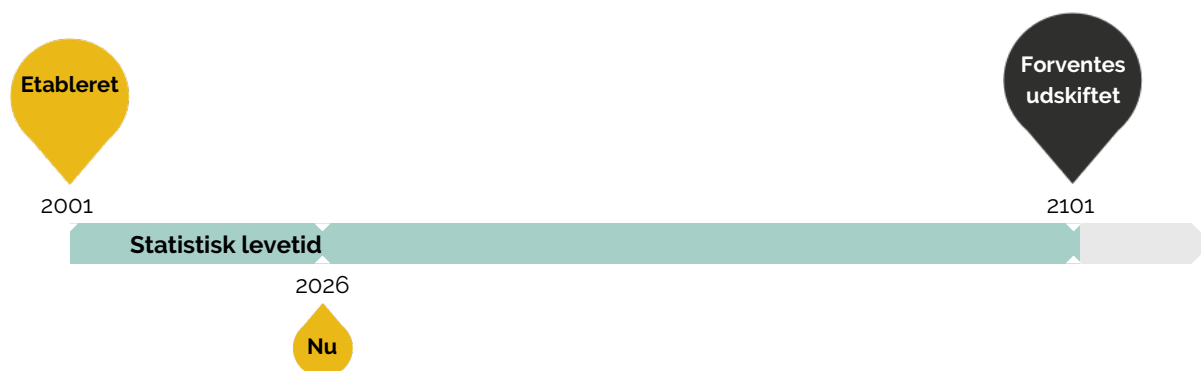
### Tagbelægning - Røde vingetagsten

Oplysningerne om tagets restlevetid er baseret på et tabelopslag. Det er altså ikke en konkret vurdering af tilstanden på beboelsesbygningens tag.

Levetidstabellerne fra Statens Byggeforskningsinstitut lægger til grund for den illustrerede restlevetid, og tager højde for tagets alder og materialer.
