# TILSTANDSRAPPORT

Bøgevej 16 - 4800 Nykøbing F

**LØBENUMMER:** H-24-02700-0272

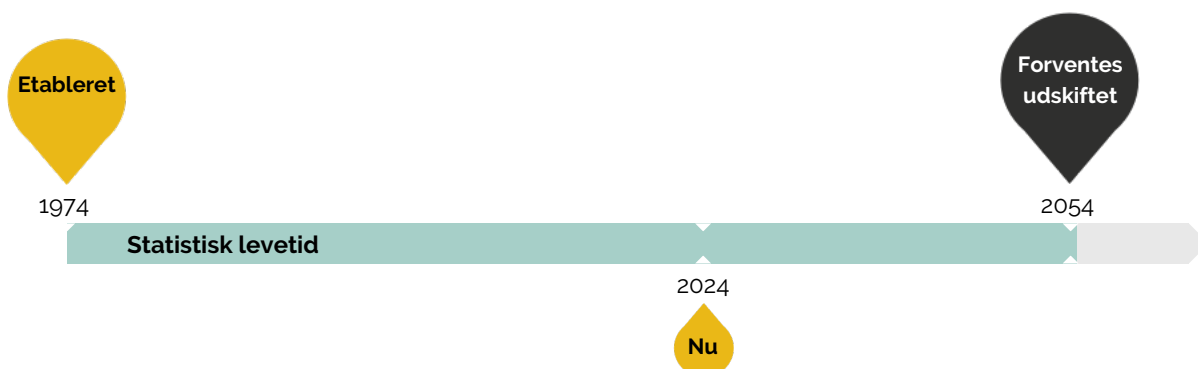
### Tagbelægning - Eternitbølgeplader med asbest

Oplysningerne om tagets restlevetid er baseret på et tabelopslag. Det er altså ikke en konkret vurdering af tilstanden på beboelsesbygningens tag.

Levetidstabellerne fra Statens Byggeforskningsinstitut lægger til grund for den illustrerede restlevetid, og tager højde for tagets alder og materialer.
