TILSTANDSRAPPORT

Skolevej 6 - 4490 Jerslev Sjælland

LØBENUMMER: H-26-04234-0329-02

Enfamilieshus

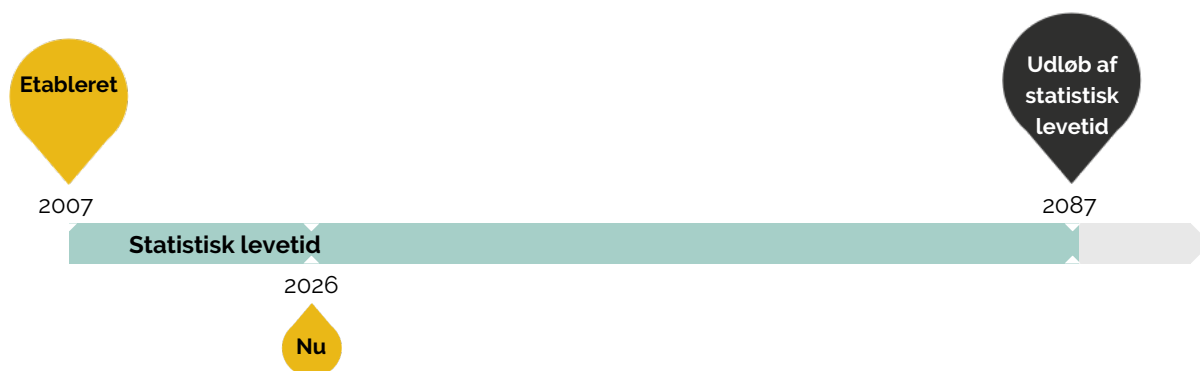
Tagbelægning - Betontagsten

Oplysningerne om tagets restlevetid er baseret på et tabelopslag. Det er altså ikke en konkret vurdering af tilstanden på beboelsesbygningens tag.

Levetidstabellerne fra Statens Byggeforskningsinstitut lægger til grund for den illustrerede restlevetid, og tager højde for tagets alder og materialer.

Du skal være opmærksom på, at et tags reelle levetid kan variere meget, alt efter vind, vejr og vedligeholdelse.

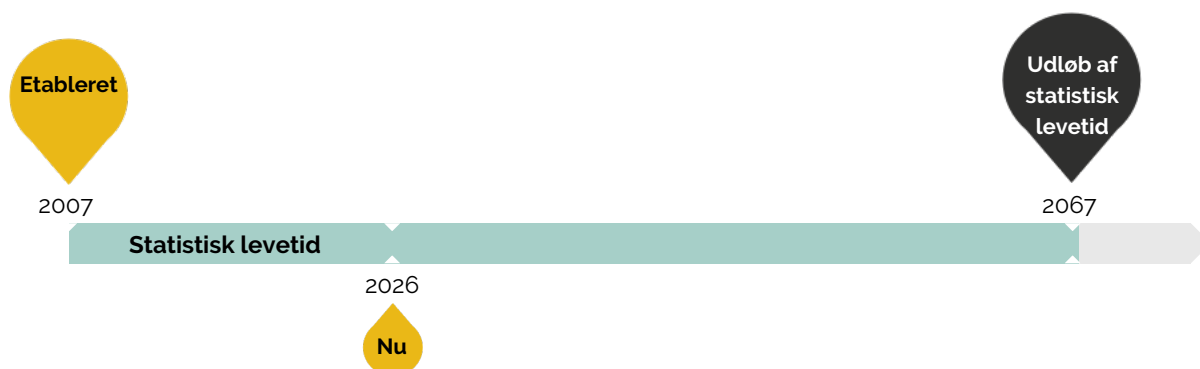
Inddækninger

De væsentligste bygningsdele i tagkonstruktionen, som sikrer bygningen mod klimaet, er tagbelægningen samt eventuelt undertag og inddækninger.
