# TILSTANDSRAPPORT

Bjerggårdsmarken 4 - 7140 Stouby

**LØBENUMMER:** H-26-02690-0070

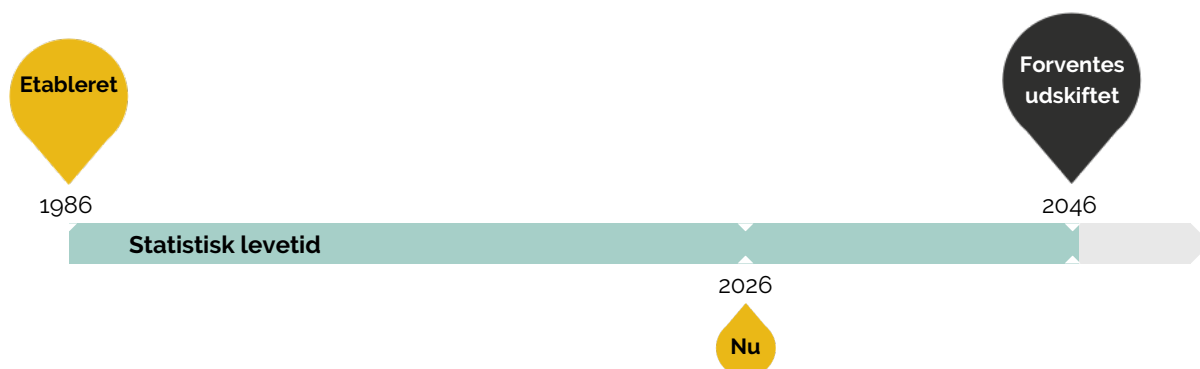
### Tagbelægning - Gule og brune vingetagsten

Oplysningerne om tagets restlevetid er baseret på et tabelopslag. Det er altså ikke en konkret vurdering af tilstanden på beboelsesbygningens tag.

Levetidstabellerne fra Statens Byggeforskningsinstitut lægger til grund for den illustrerede restlevetid, og tager højde for tagets alder og materialer.
