# TILSTANDSRAPPORT

Nedergade 25 - 6440 Augustenborg

**LØBENUMMER:** H-26-04318-0329

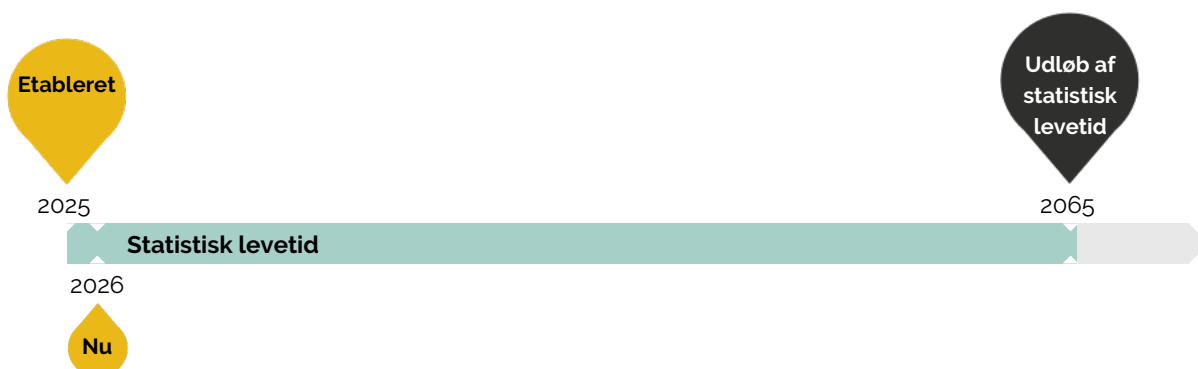
### Tagbelægning - Tagpap/tagduge

Oplysningerne om tagets restlevetid er baseret på et tabelopslag. Det er altså ikke en konkret vurdering af tilstanden på beboelsesbygningens tag.

Levetidstabellerne fra Statens Byggeforskningsinstitut lægger til grund for den illustrerede restlevetid, og tager højde for tagets alder og materialer.
