TILSTANDSRAPPORT

Åkandehaven 156 - 2765 Smørum

LØBENUMMER: H-26-02989-0172

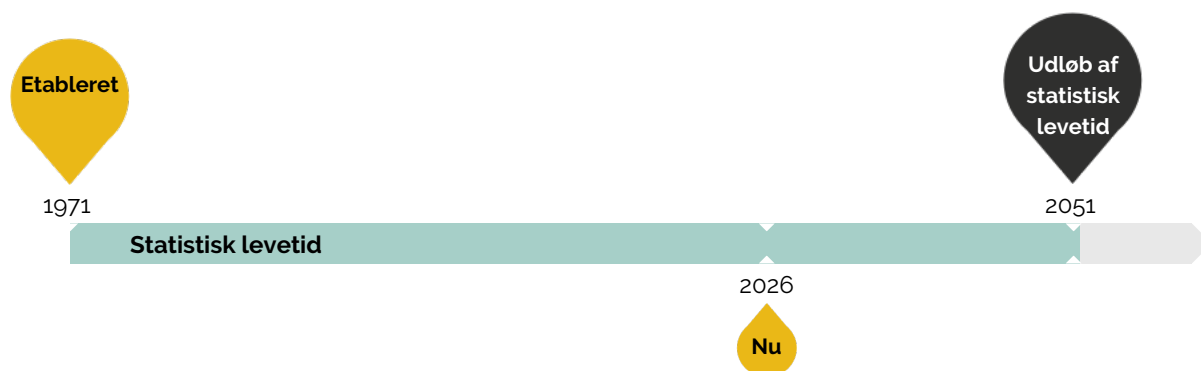
Tagbelægning - Eternitbølgeplader med asbest

Oplysningerne om tagets restlevetid er baseret på et tabelopslag. Det er altså ikke en konkret vurdering af tilstanden på beboelsesbygningens tag.

Levetidstabellerne fra Statens Byggeforskningsinstitut lægger til grund for den illustrerede restlevetid, og tager højde for tagets alder og materialer.

Du skal være opmærksom på, at et tags reelle levetid kan variere meget, alt efter vind, vejr og vedligeholdelse.
