# TILSTANDSRAPPORT

Søtoftsvej 15 - 4720 Præstø

**LØBENUMMER:** H-25-04193-0137

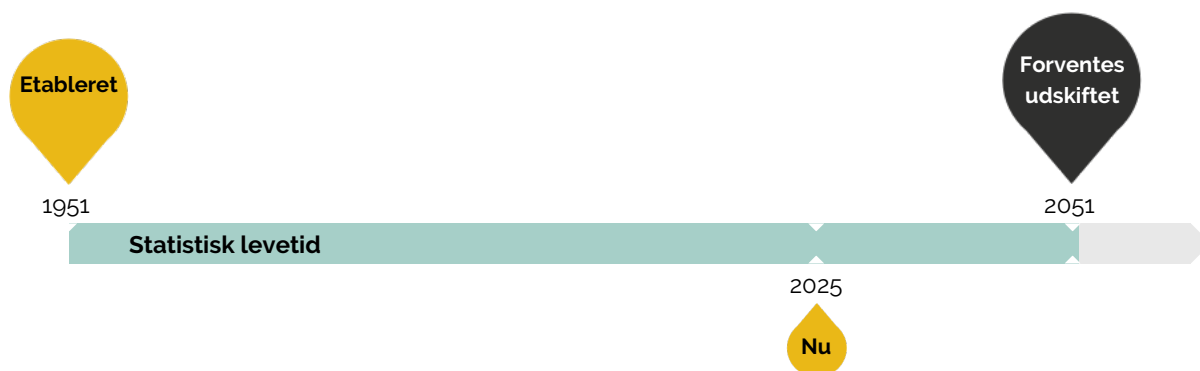
### Tagbelægning - Røde vingetagsten

Oplysningerne om tagets restlevetid er baseret på et tabelopslag. Det er altså ikke en konkret vurdering af tilstanden på beboelsesbygningens tag.

Levetidstabellerne fra Statens Byggeforskningsinstitut lægger til grund for den illustrerede restlevetid, og tager højde for tagets alder og materialer.
