TILSTANDSRAPPORT

Brombærhegnet 13 - 6400 Sønderborg

LØBENUMMER: H-26-04318-0039

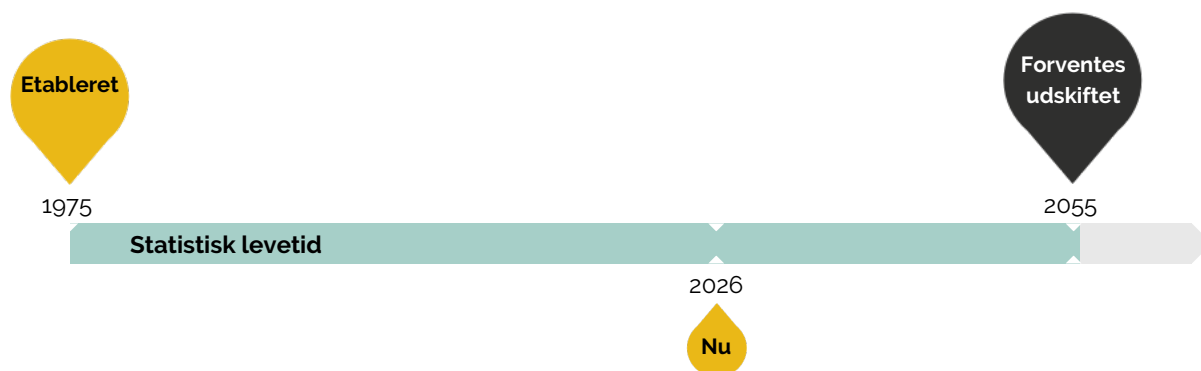
Tagbelægning - Eternitbølgeplader med asbest

Oplysningerne om tagets restlevetid er baseret på et tabelopslag. Det er altså ikke en konkret vurdering af tilstanden på beboelsesbygningens tag.

Levetidstabellerne fra Statens Byggeforskningsinstitut lægger til grund for den illustrerede restlevetid, og tager højde for tagets alder og materialer.
