## ENERGIMÆRKNINGSRAPPORT

ENERGIMÆRKE OG FORSLAG TIL ENERGIFORBEDRINGER

Risvænget 5  
7470 Karup J

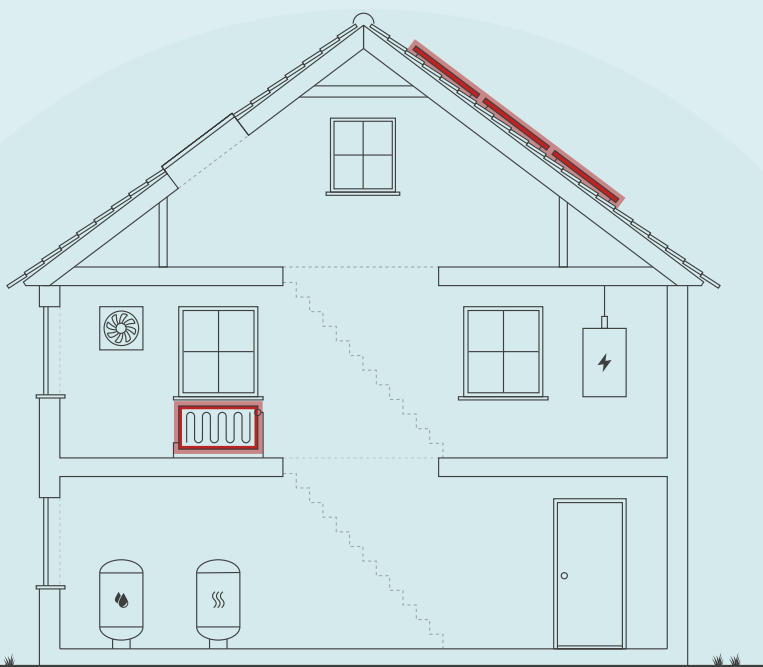
Skitsen illustrerer en generisk bygning, baseret på bygningens karaktertræk. Ikonforklaring kan ses under afsnittet IKONFORKLARING.
