TILSTANDSRAPPORT

Søndergade 21 - 9631 Gedsted

LØBENUMMER: H-26-02875-0052

Enfamilieshus

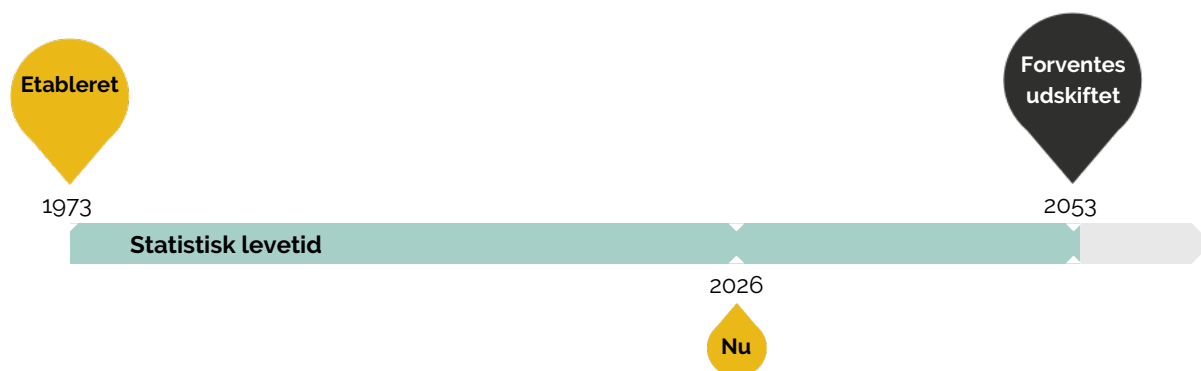
Tagbelægning - Eternitbølgeplader med asbest

Oplysningerne om tagets restlevetid er baseret på et tabelopslag. Det er altså ikke en konkret vurdering af tilstanden på beboelsesbygningens tag.

Levetidstabellerne fra Statens Byggeforskningsinstitut lægger til grund for den illustrerede restlevetid, og tager højde for tagets alder og materialer.
