## ENERGIMÆRKNINGSRAPPORT

ENERGIMÆRKE OG FORSLAG TIL ENERGIFORBEDRINGER

Tunbjerg 2  
4400 Kalundborg

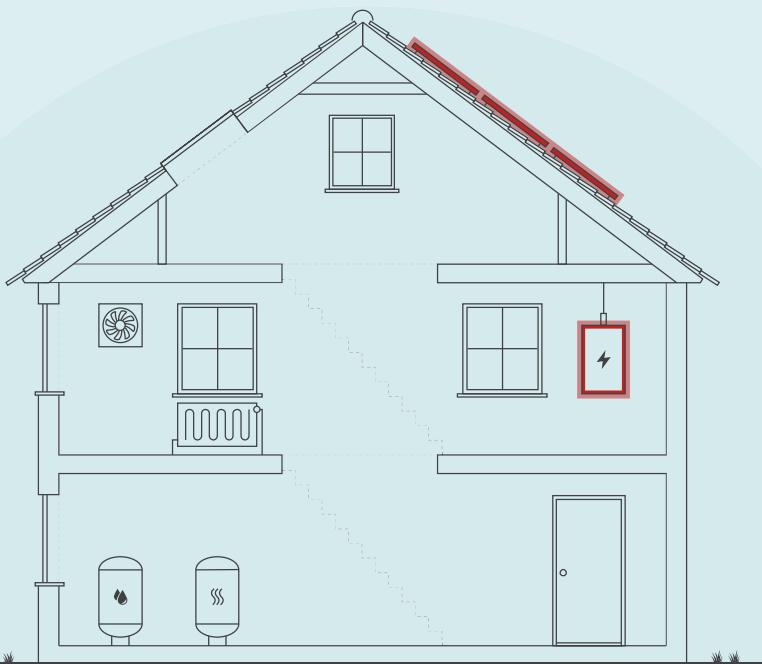
Skitsen illustrerer en generisk bygning, baseret på bygningens karaktertræk. Ikonforklaring kan ses under afsnittet IKONFORKLARING.

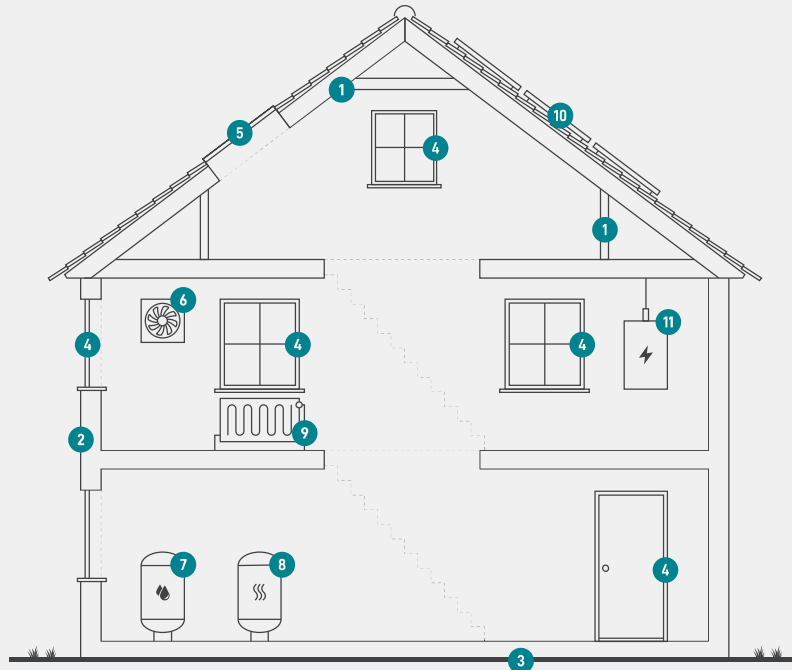
En bygning består af mange dele, der har betydning for bygningens energibehov. Figuren herunder giver en forklaring af de væsentligste dele på tværs af konstruktioner og installationer.

1

### Tag og loft

Bygningens øverste del af klimaskærmen, f.eks. et loftrum, et fladt tag eller et udnyttet tagrum.

2

### Ydervægge

Bygningens vægge ud mod det fri eller mod uopvarmede områder. Væggen kan være hule, massive eller lette ydervægge.

3

### Etageadskillelse og gulv

Bygningens nederste del af klimaskærmen, f.eks. terrændæk, gulv mod krybekælder eller etageadskillelse mod uopvarmet kælder.
