# TILSTANDSRAPPORT

Havrebakken 26, Grejs - 7100 Vejle

**LØBENUMMER:** H-26-03303-0066

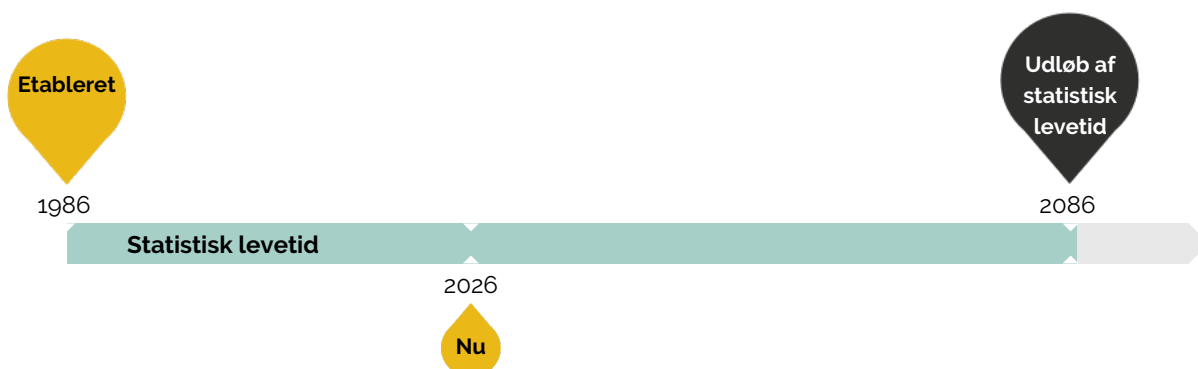
### Tagbelægning - Falstagsten

Oplysningerne om tagets restlevetid er baseret på et tabelopslag. Det er altså ikke en konkret vurdering af tilstanden på beboelsesbygningens tag.

Levetidstabellerne fra Statens Byggeforskningsinstitut lægger til grund for den illustrerede restlevetid, og tager højde for tagets alder og materialer.

Tabelopslag for tagets restlevetid, er baseret på sælgers oplysning i den gamle tilstandsrapport fra 2019 om at taget er fra ca. 1986.
