# TILSTANDSRAPPORT

Skolegade 55 - 4653 Karise

**LØBENUMMER:** H-24-02678-0225

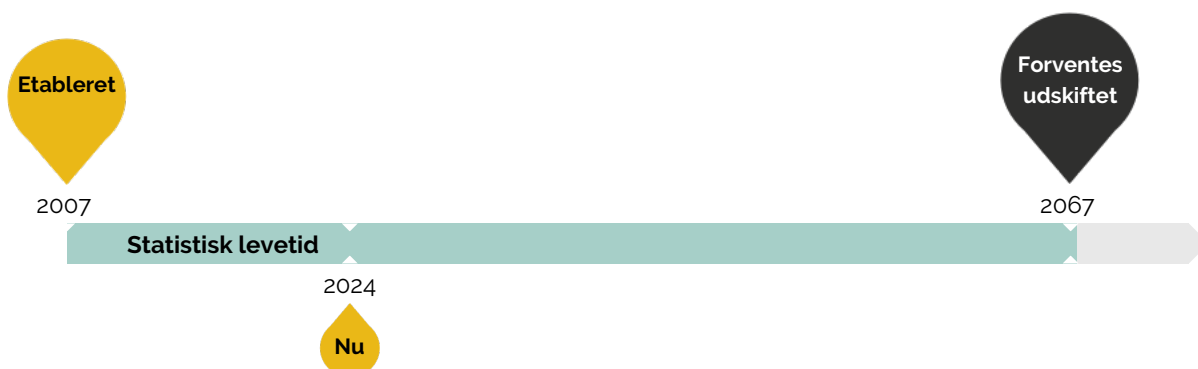
### Tagbelægning - Stål- og aluminium

Oplysningerne om tagets restlevetid er baseret på et tabelopslag. Det er altså ikke en konkret vurdering af tilstanden på beboelsesbygningens tag.

Levetidstabellerne fra Statens Byggeforskningsinstitut lægger til grund for den illustrerede restlevetid, og tager højde for tagets alder og materialer.
