TILSTANDSRAPPORT

Toftegårdsvej 26 - 7000 Fredericia

LØBENUMMER: H-26-02690-0140

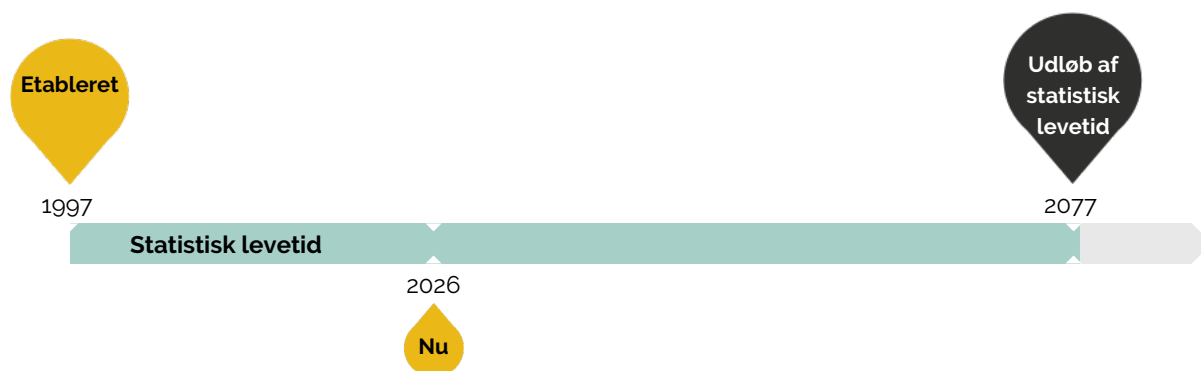
Tagbelægning - Betontagsten

Oplysningerne om tagets restlevetid er baseret på et tabelopslag. Det er altså ikke en konkret vurdering af tilstanden på beboelsesbygningens tag.

Levetidstabellerne fra Statens Byggeforskningsinstitut lægger til grund for den illustrerede restlevetid, og tager højde for tagets alder og materialer.
