# TILSTANDSRAPPORT

Elmevej 2A - 2B - 8800 Viborg

**LØBENUMMER:** H-25-02372-0151

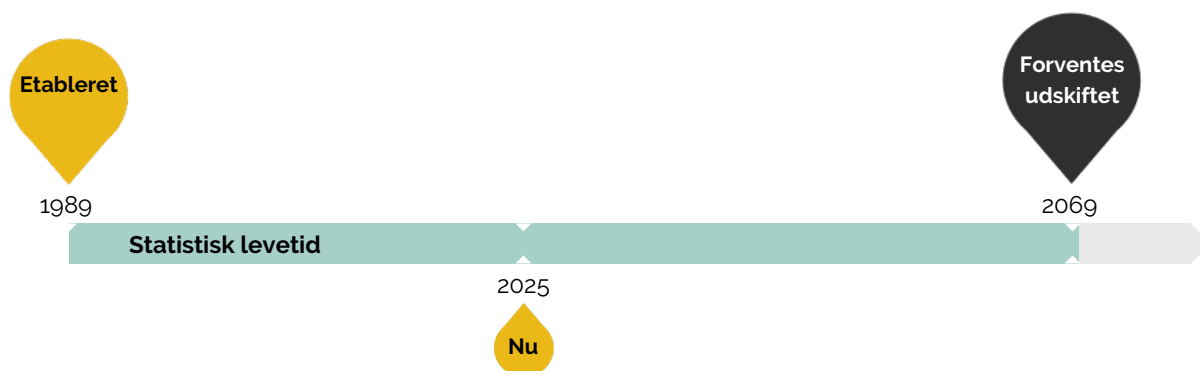
### Tagbelægning - Betontagsten

Oplysningerne om tagets restlevetid er baseret på et tabelopslag. Det er altså ikke en konkret vurdering af tilstanden på beboelsesbygningens tag.

Levetidstabellerne fra Statens Byggeforskningsinstitut lægger til grund for den illustrerede restlevetid, og tager højde for tagets alder og materialer.
