# TILSTANDSRAPPORT

Odinsgade 11A - 8700 Horsens

**LØBENUMMER:** H-25-04213-0410

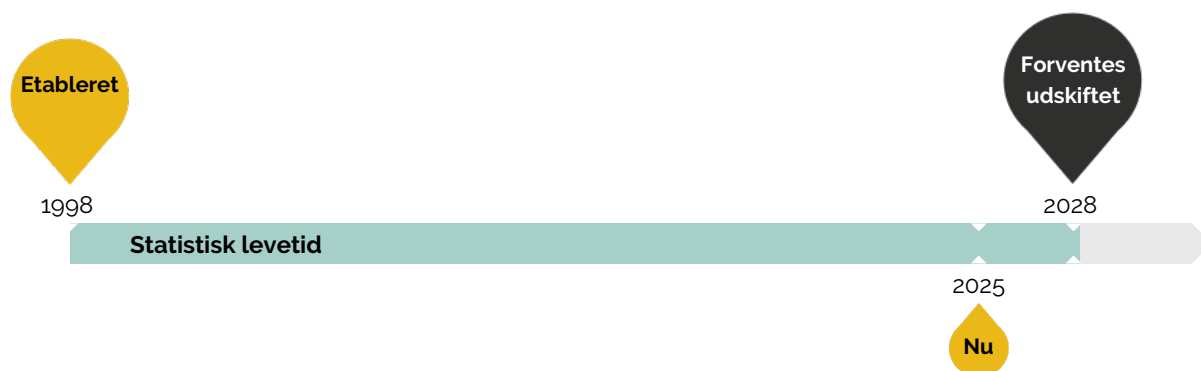
### Tagbelægning - Eternitbølgeplader uden asbest

Oplysningerne om tagets restlevetid er baseret på et tabelopslag. Det er altså ikke en konkret vurdering af tilstanden på beboelsesbygningens tag.

Levetidstabellerne fra Statens Byggeforskningsinstitut lægger til grund for den illustrerede restlevetid, og tager højde for tagets alder og materialer.
