# TILSTANDSRAPPORT

Grøndalsvej 2 - 8600 Silkeborg

**LØBENUMMER:** H-25-02836-0076

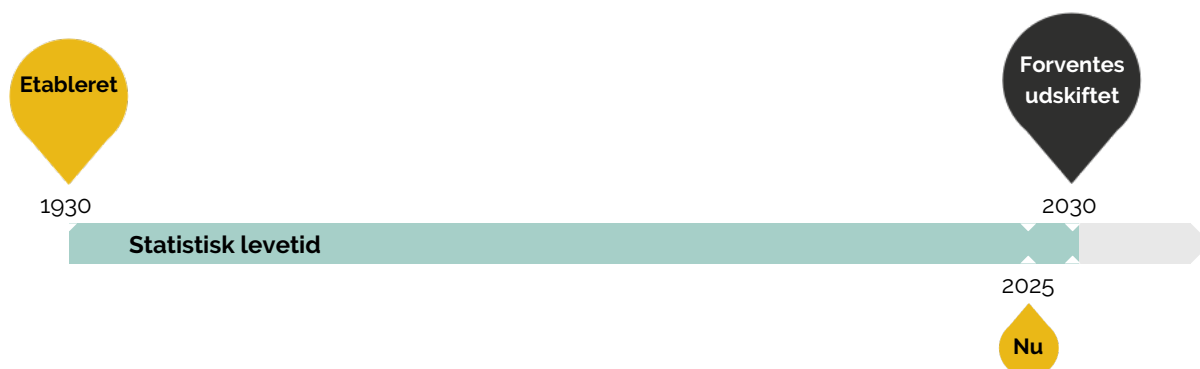
### Tagbelægning - Røde vingetagsten

Oplysningerne om tagets restlevetid er baseret på et tabelopslag. Det er altså ikke en konkret vurdering af tilstanden på beboelsesbygningens tag.

Levetidstabellerne fra Statens Byggeforskningsinstitut lægger til grund for den illustrerede restlevetid, og tager højde for tagets alder og materialer.
