# TILSTANDSRAPPORT

Nygårdsvej 18A - 7100 Vejle

**LØBENUMMER:** H-25-03303-0095

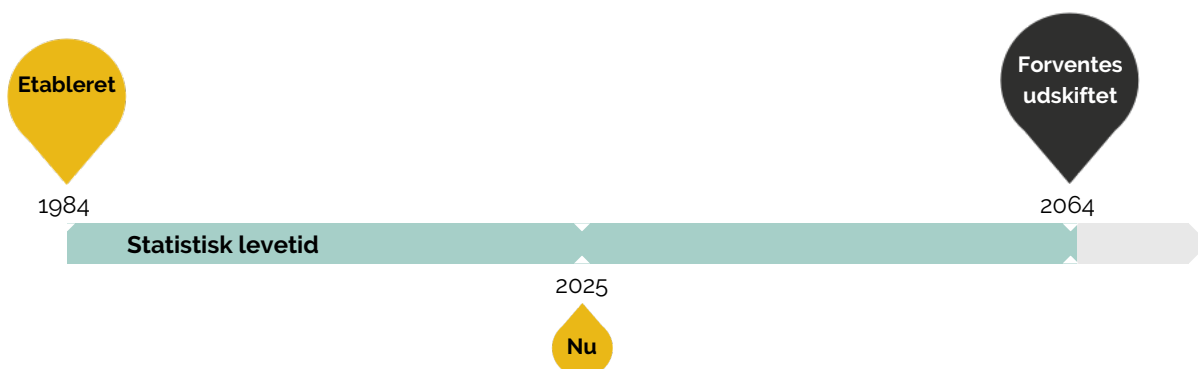
### Tagbelægning - Betontagsten

Oplysningerne om tagets restlevetid er baseret på et tabelopslag. Det er altså ikke en konkret vurdering af tilstanden på beboelsesbygningens tag.

Levetidstabellerne fra Statens Byggeforskningsinstitut lægger til grund for den illustrerede restlevetid, og tager højde for tagets alder og materialer.

Der foreligger ingen oplysninger om tagets alder. Det skønnes at taget og undertaget er fra bygningens opførelse, hvorfor opførelsesåret er anvendt.
