# TILSTANDSRAPPORT

Børglumvej 6 - 9220 Aalborg Øst

**LØBENUMMER:** H-26-04260-0297

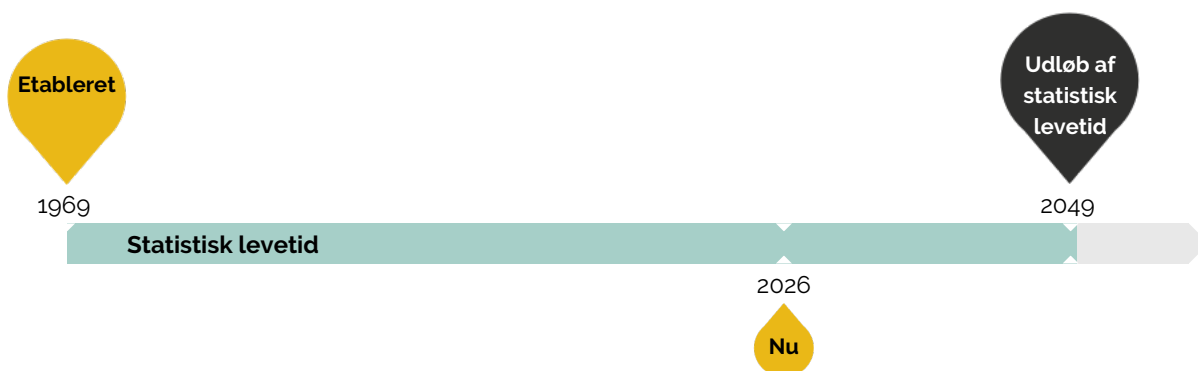
### Tagbelægning - Eternitbølgeplader med asbest

Oplysningerne om tagets restlevetid er baseret på et tabelopslag. Det er altså ikke en konkret vurdering af tilstanden på beboelsesbygningens tag.

Levetidstabellerne fra Statens Byggeforskningsinstitut lægger til grund for den illustrerede restlevetid, og tager højde for tagets alder og materialer.

Du skal være opmærksom på, at et tags reelle levetid kan variere meget, alt efter vind, vejr og vedligeholdelse.
