## ENERGIMÆRKNINGSRAPPORT

ENERGIMÆRKE OG FORSLAG TIL ENERGIFORBEDRINGER

Krebsen 91  
3650 Ølstykke

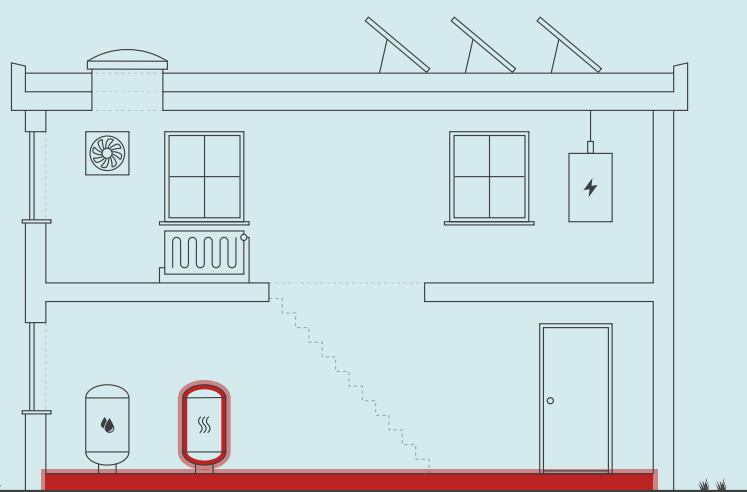
Skitsen illustrerer en generisk bygning, baseret på bygningens karaktertræk. Ikonforklaring kan ses under afsnittet IKONFORKLARING.

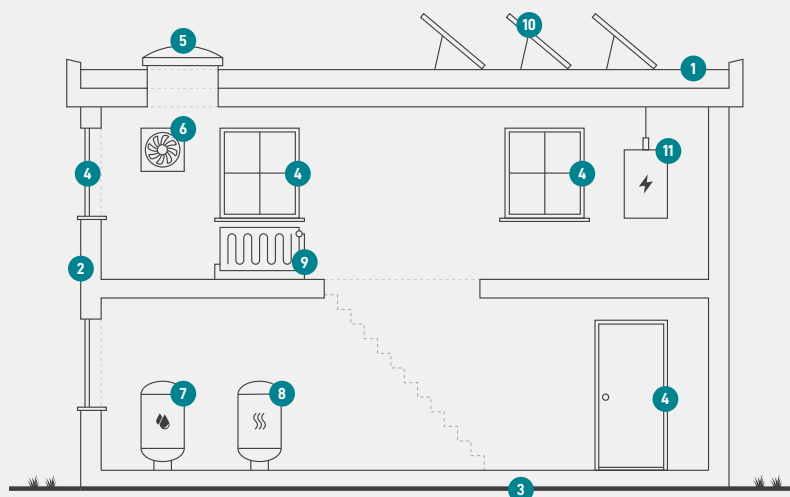
En bygning består af mange dele, der har betydning for bygningens energibehov. Figuren herunder giver en forklaring af de væsentligste dele på tværs af konstruktioner og installationer.
