# TILSTANDSRAPPORT

Bundgarnet 121 - 4780 Stege

**LØBENUMMER:** H-26-04340-0349

Stuehus til nedlagt landbrug

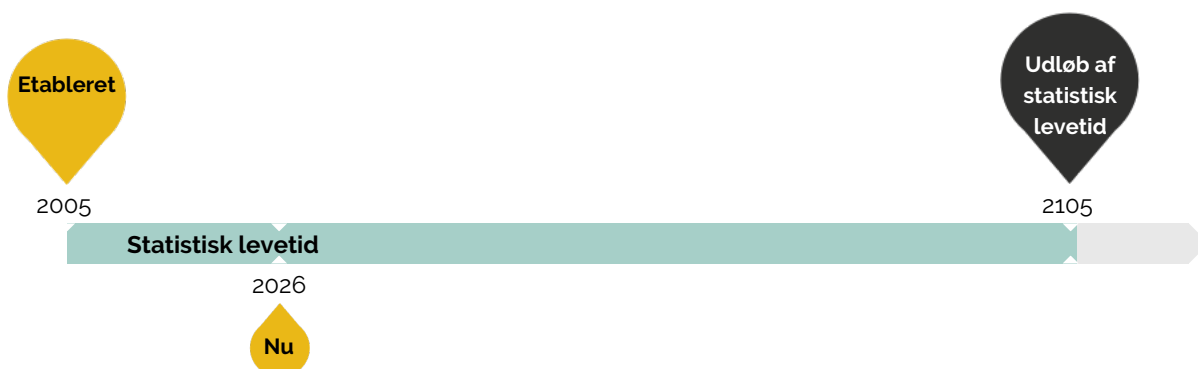
### Tagbelægning - Falstagsten

Oplysningerne om tagets restlevetid er baseret på et tabelopslag. Det er altså ikke en konkret vurdering af tilstanden på beboelsesbygningens tag.

Levetidstabellerne fra Statens Byggeforskningsinstitut lægger til grund for den illustrerede restlevetid, og tager højde for tagets alder og materialer.
