# TILSTANDSRAPPORT

Kløvermarksvej 21 - 9800 Hjørring

**LØBENUMMER:** H-25-04294-0145

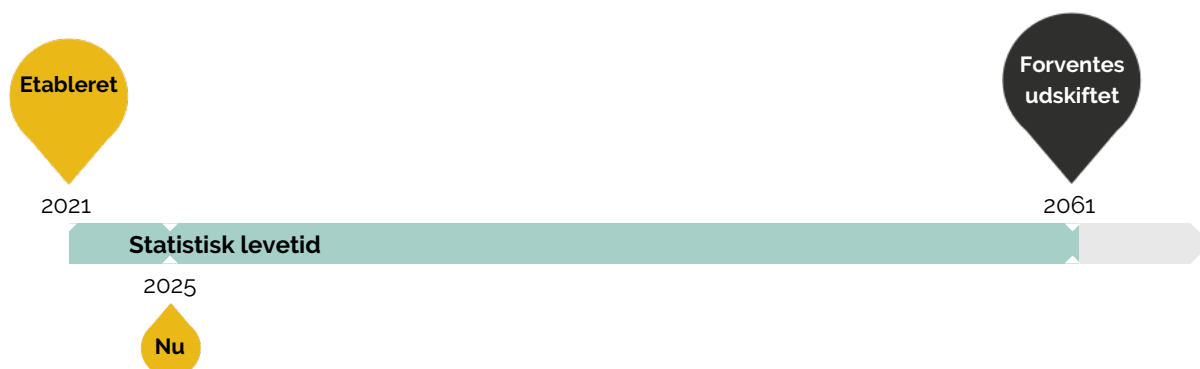
### Tagbelægning - Tagpap/tagduge

Oplysningerne om tagets restlevetid er baseret på et tabelopslag. Det er altså ikke en konkret vurdering af tilstanden på beboelsesbygningens tag.

Levetidstabellerne fra Statens Byggeforskningsinstitut lægger til grund for den illustrerede restlevetid, og tager højde for tagets alder og materialer.
