# TILSTANDSRAPPORT

Kirsebærvangen 45 - 2765 Smørum

**LØBENUMMER:** H-26-02989-0257-01

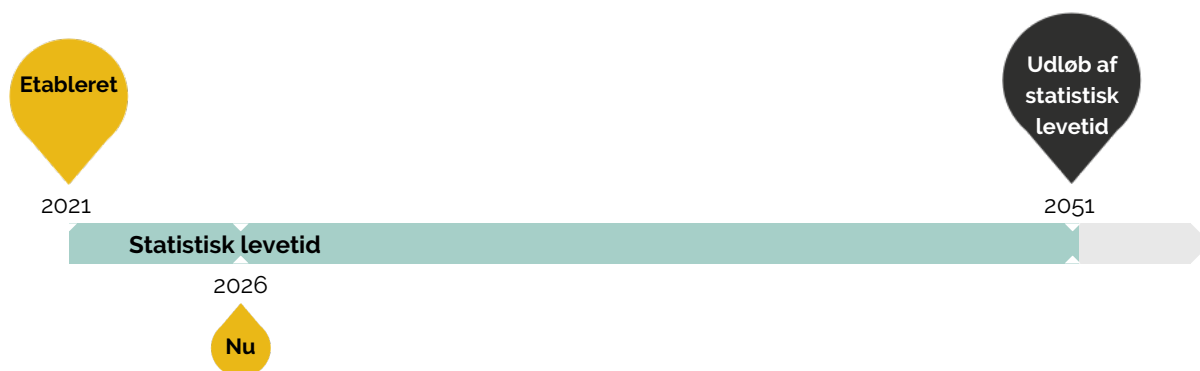
### Tagbelægning - Eternitbølgeplader uden asbest

Oplysningerne om tagets restlevetid er baseret på et tabelopslag. Det er altså ikke en konkret vurdering af tilstanden på beboelsesbygningens tag.

Levetidstabellerne fra Statens Byggeforskningsinstitut lægger til grund for den illustrerede restlevetid, og tager højde for tagets alder og materialer.
