# TILSTANDSRAPPORT

Pilehavevænge 68 - 2625 Vallensbæk

**LØBENUMMER:** H-26-04078-0204

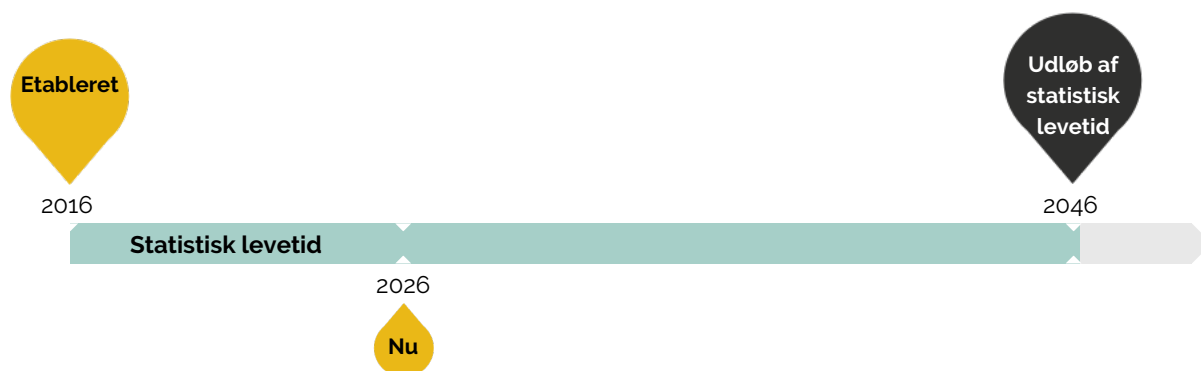
### Tagbelægning - Eternitbølgeplader uden asbest

Oplysningerne om tagets restlevetid er baseret på et tabelopslag. Det er altså ikke en konkret vurdering af tilstanden på beboelsesbygningens tag.

Levetidstabellerne fra Statens Byggeforskningsinstitut lægger til grund for den illustrerede restlevetid, og tager højde for tagets alder og materialer.
