# TILSTANDSRAPPORT

Hummerstræde 2, Hou - 9370 Hals

**LØBENUMMER:** H-25-04140-0146-01

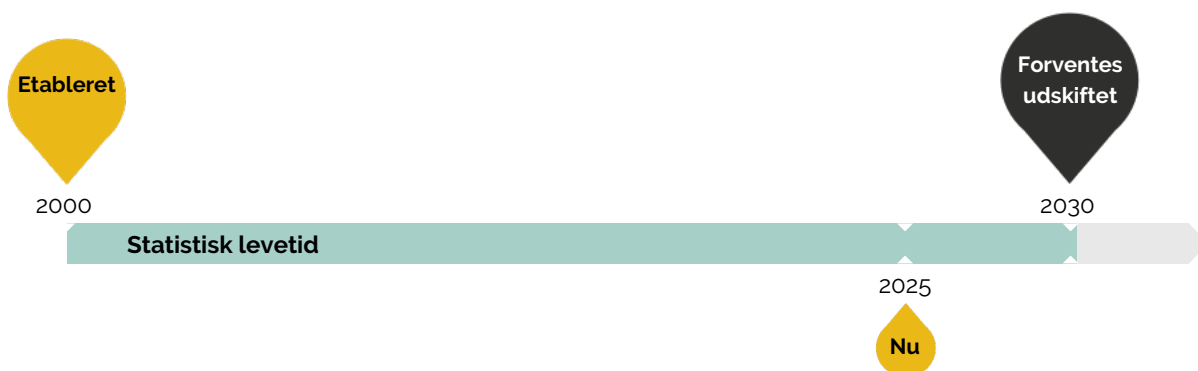
### Tagbelægning - Eternitbølgeplader uden asbest

Oplysningerne om tagets restlevetid er baseret på et tabelopslag. Det er altså ikke en konkret vurdering af tilstanden på beboelsesbygningens tag.

Levetidstabellerne fra Statens Byggeforskningsinstitut lægger til grund for den illustrerede restlevetid, og tager højde for tagets alder og materialer.
