# TILSTANDSRAPPORT

Grøndals Parkvej 60 - 2720 Vanløse

**LØBENUMMER:** H-26-04129-0161

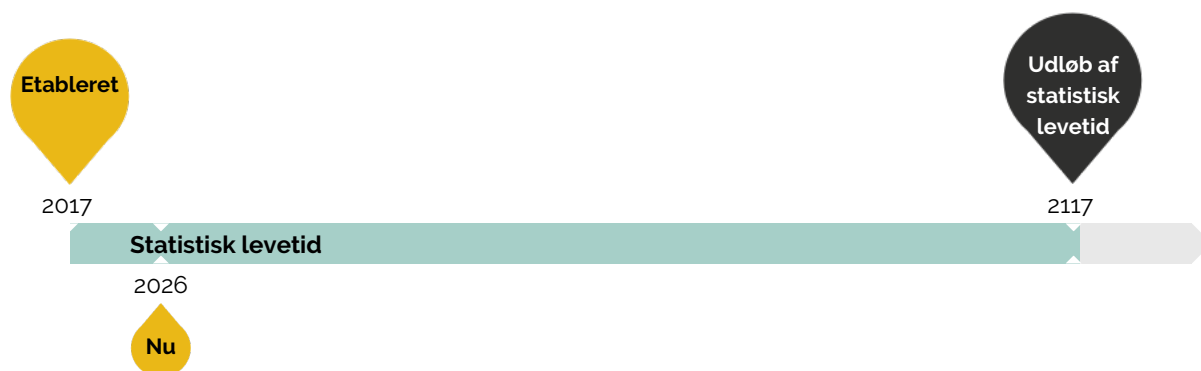
### Tagbelægning - Falstagsten

Oplysningerne om tagets restlevetid er baseret på et tabelopslag. Det er altså ikke en konkret vurdering af tilstanden på beboelsesbygningens tag.

Levetidstabellerne fra Statens Byggeforskningsinstitut lægger til grund for den illustrerede restlevetid, og tager højde for tagets alder og materialer.
