TILSTANDSRAPPORT

Svenstrupvej 50 - 2665 Vallensbæk Strand

LØBENUMMER: H-26-02865-0198

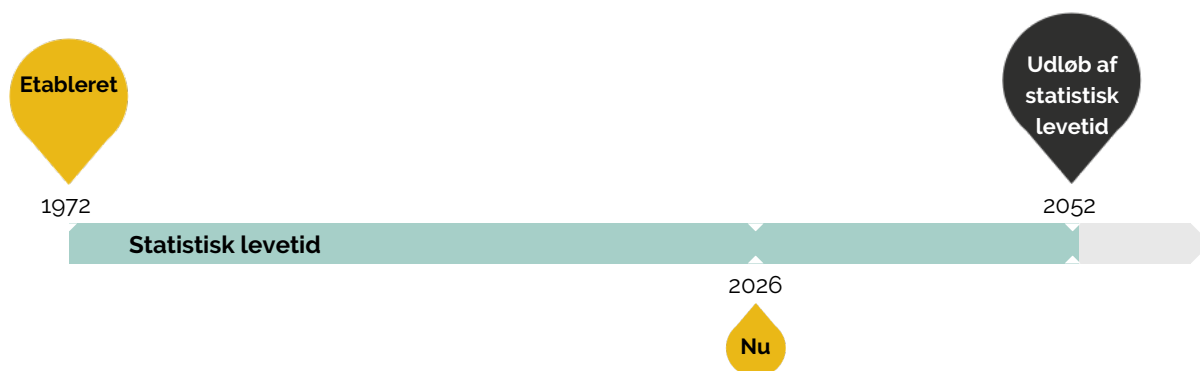
Tagbelægning - Eternitbølgeplader med asbest

Oplysningerne om tagets restlevetid er baseret på et tabelopslag. Det er altså ikke en konkret vurdering af tilstanden på beboelsesbygningens tag.

Levetidstabellerne fra Statens Byggeforskningsinstitut lægger til grund for den illustrerede restlevetid, og tager højde for tagets alder og materialer.
