# TILSTANDSRAPPORT

Saltbæk Ringvej 6 - 4400 Kalundborg

**LØBENUMMER:** H-26-04234-0304

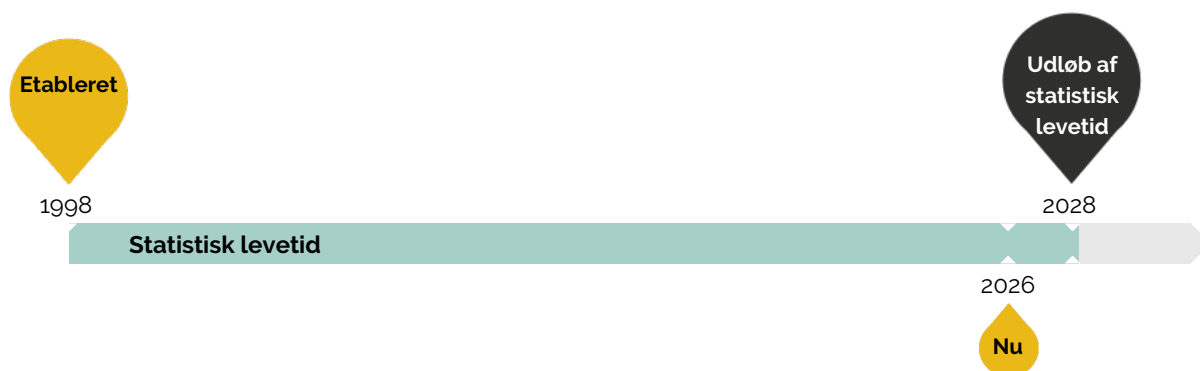
### Tagbelægning - Eternitbølgeplader uden asbest

Oplysningerne om tagets restlevetid er baseret på et tabelopslag. Det er altså ikke en konkret vurdering af tilstanden på beboelsesbygningens tag.

Levetidstabellerne fra Statens Byggeforskningsinstitut lægger til grund for den illustrerede restlevetid, og tager højde for tagets alder og materialer.
