# TILSTANDSRAPPORT

Engvej 9 - 9800 Hjørring

**LØBENUMMER:** H-25-04294-0185

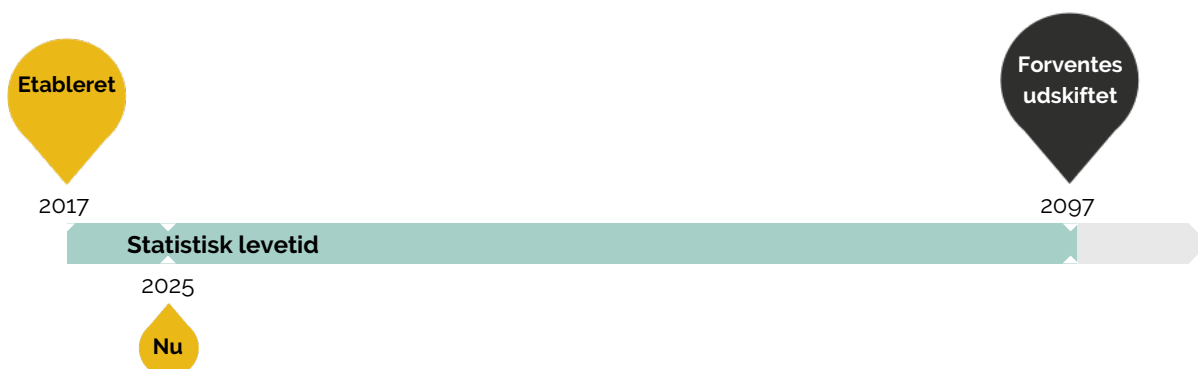
### Tagbelægning - Betontagsten

Oplysningerne om tagets restlevetid er baseret på et tabelopslag. Det er altså ikke en konkret vurdering af tilstanden på beboelsesbygningens tag.

Levetidstabellerne fra Statens Byggeforskningsinstitut lægger til grund for den illustrerede restlevetid, og tager højde for tagets alder og materialer.
