# TILSTANDSRAPPORT

Syrenlunden 10 - 7300 Jelling

**LØBENUMMER:** H-26-01572-0014-01

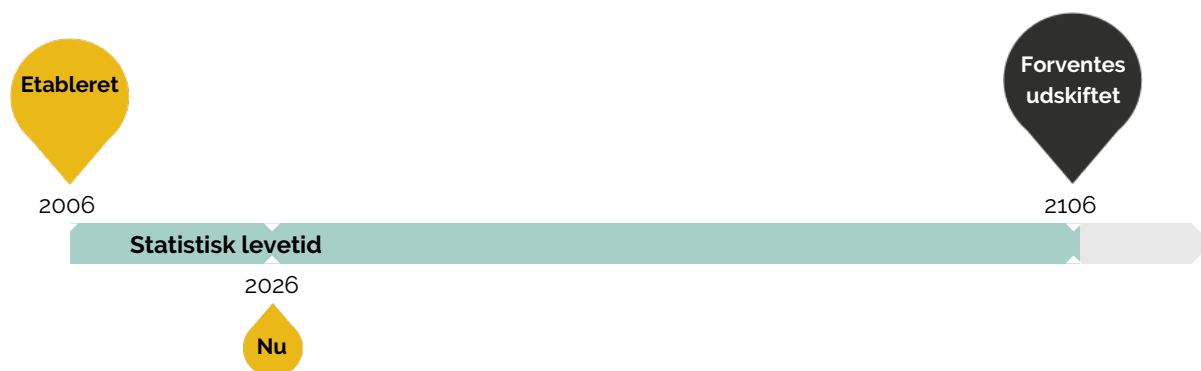
### Tagbelægning - Falstagsten

Oplysningerne om tagets restlevetid er baseret på et tabelopslag. Det er altså ikke en konkret vurdering af tilstanden på beboelsesbygningens tag.

Levetidstabellerne fra Statens Byggeforskningsinstitut lægger til grund for den illustrerede restlevetid, og tager højde for tagets alder og materialer.
