# TILSTANDSRAPPORT

Fjordblink 2 - 9640 Farsø

**LØBENUMMER:** H-25-02823-0507

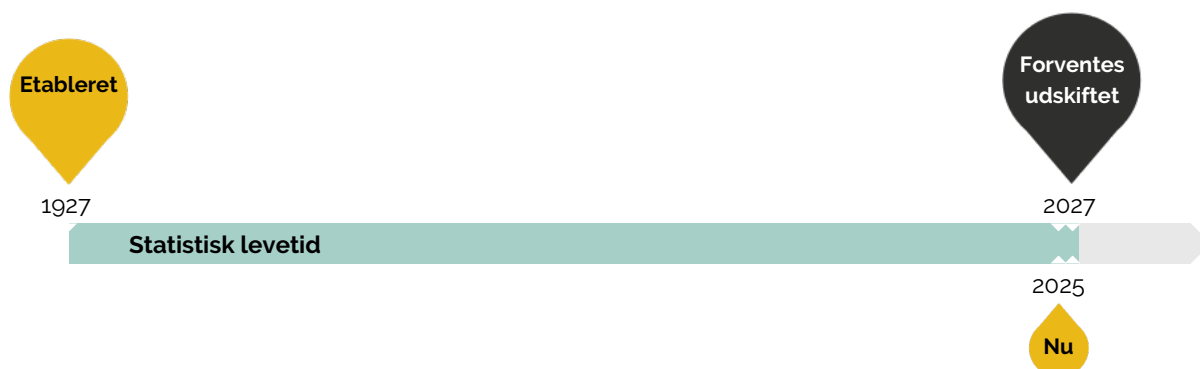
### Tagbelægning - Røde vingetagsten

Oplysningerne om tagets restlevetid er baseret på et tabelopslag. Det er altså ikke en konkret vurdering af tilstanden på beboelsesbygningens tag.

Levetidstabellerne fra Statens Byggeforskningsinstitut lægger til grund for den illustrerede restlevetid, og tager højde for tagets alder og materialer.
