# TILSTANDSRAPPORT

Ribegade 57 - 6700 Esbjerg

**LØBENUMMER:** H-26-04233-0197

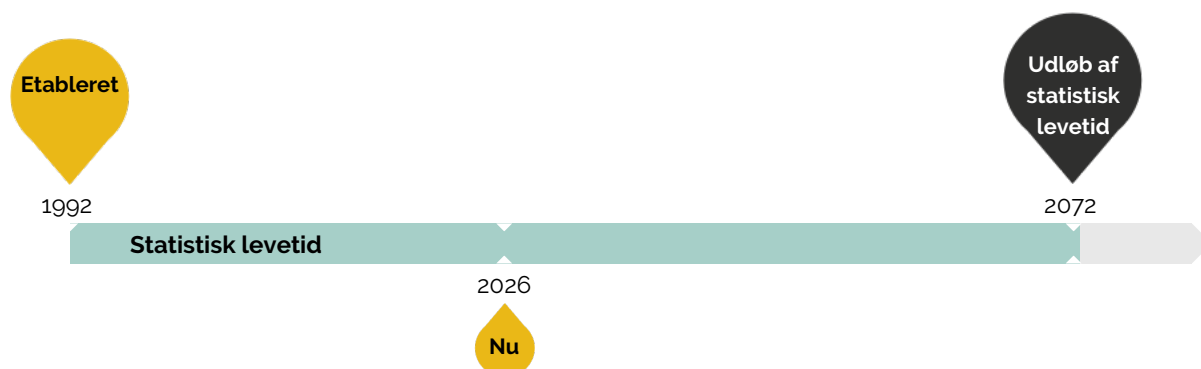
### Tagbelægning - Betontagsten

Oplysningerne om tagets restlevetid er baseret på et tabelopslag. Det er altså ikke en konkret vurdering af tilstanden på beboelsesbygningens tag.

Levetidstabellerne fra Statens Byggeforskningsinstitut lægger til grund for den illustrerede restlevetid, og tager højde for tagets alder og materialer.
