# TILSTANDSRAPPORT

Sofielundsvej 43 - 2600 Glostrup

**LØBENUMMER:** H-26-02894-0031

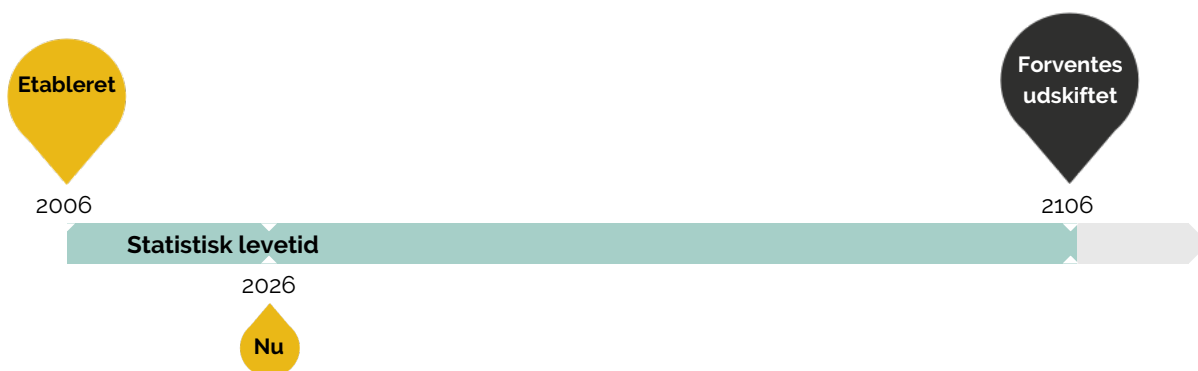
### Tagbelægning - Falstagsten

Oplysningerne om tagets restlevetid er baseret på et tabelopslag. Det er altså ikke en konkret vurdering af tilstanden på beboelsesbygningens tag.

Levetidstabellerne fra Statens Byggeforskningsinstitut lægger til grund for den illustrerede restlevetid, og tager højde for tagets alder og materialer.
