# ENERGIMÆRKNINGSRAPPORT

Hygildvej 5  
7361 Ejstrupholm

**Energimærkningsnummer**  
311823706

**Udarbejdet af**  
OBH  
CVR-nr.: 66819116

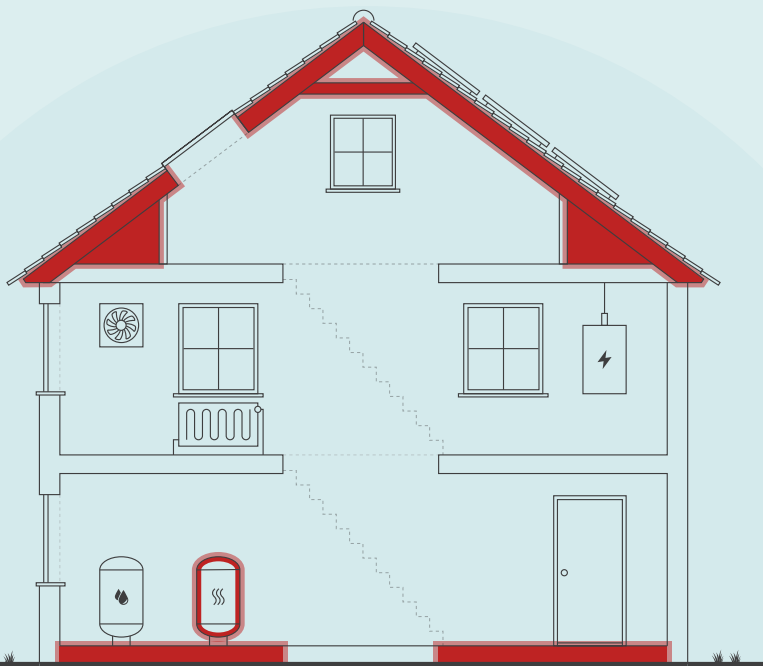
Skitsen illustrerer en generisk bygning, baseret på bygningens karaktertræk. Ikonforklaring kan ses under afsnittet IKONFORKLARING.

- 1 Montering af luft/vand varmepumpe**  
 Årlig besparelse: 32.800 kr.  
 Investering: 328.500 kr.
- 2 Efterisolering af vandret skunk**  
 Årlig besparelse: 600 kr.  
 Investering: 10.800 kr.
- 3 Isolering af lukket bjælkelag med granulat**  
 Årlig besparelse: 1.500 kr.  
 Investering: 5.900 kr.
