# TILSTANDSRAPPORT

Kulagervej 16 - 4653 Karise

**LØBENUMMER:** H-25-02906-0390

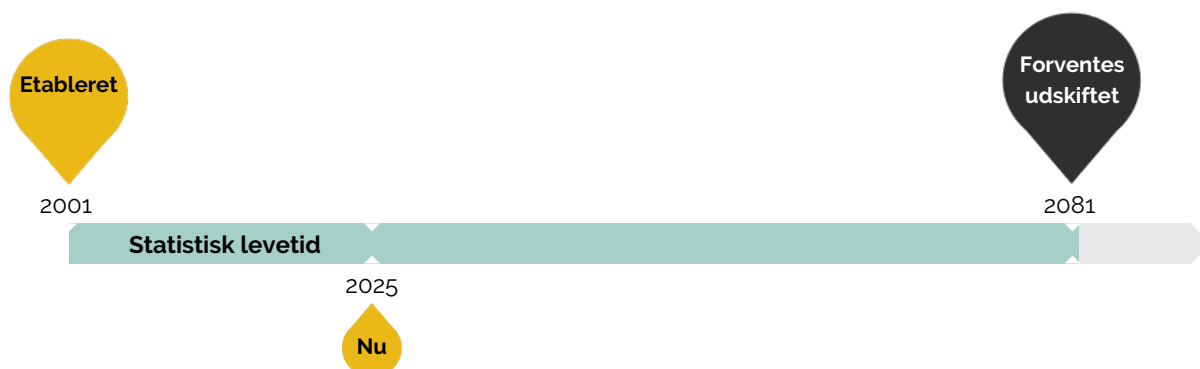
### Tagbelægning - Betontagsten

Oplysningerne om tagets restlevetid er baseret på et tabelopslag. Det er altså ikke en konkret vurdering af tilstanden på beboelsesbygningens tag.

Levetidstabellerne fra Statens Byggeforskningsinstitut lægger til grund for den illustrerede restlevetid, og tager højde for tagets alder og materialer.
