# TILSTANDSRAPPORT

Sejersvej 9 - 4281 Gørlev

**LØBENUMMER:** H-26-04234-0553

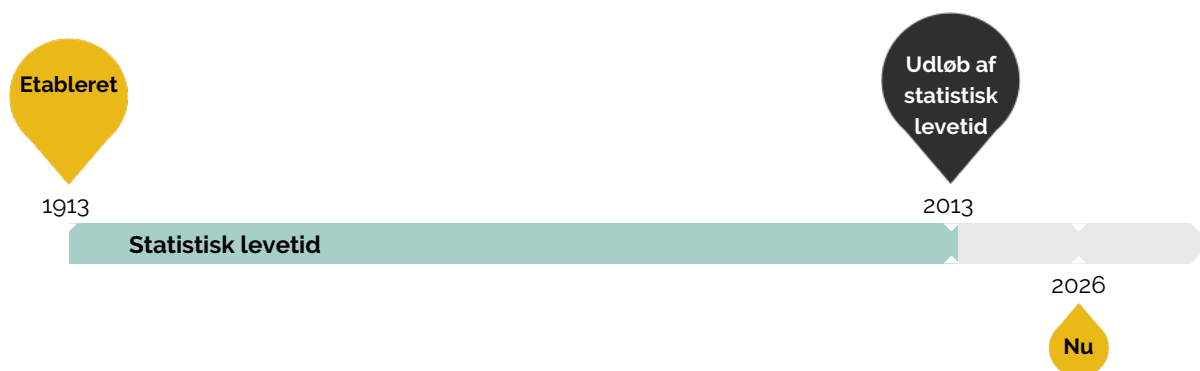
### Tagbelægning - Falstagsten

Oplysningerne om tagets restlevetid er baseret på et tabelopslag. Det er altså ikke en konkret vurdering af tilstanden på beboelsesbygningens tag.

Levetidstabellerne fra Statens Byggeforskningsinstitut lægger til grund for den illustrerede restlevetid, og tager højde for tagets alder og materialer.
