# TILSTANDSRAPPORT

Hejrevej 23 - 4780 Stege

**LØBENUMMER:** H-26-04340-0087

Sommerhus

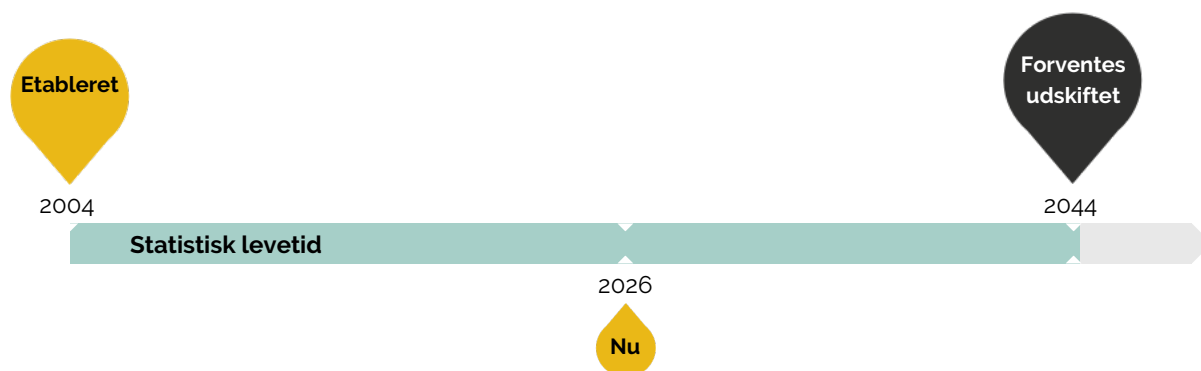
### Tagbelægning - Tagpap/tagduge med stenlag

Oplysningerne om tagets restlevetid er baseret på et tabelopslag. Det er altså ikke en konkret vurdering af tilstanden på beboelsesbygningens tag.

Levetidstabellerne fra Statens Byggeforskningsinstitut lægger til grund for den illustrerede restlevetid, og tager højde for tagets alder og materialer.
