# TILSTANDSRAPPORT

Rugvænget 7 - 9800 Hjørring

**LØBENUMMER:** H-23-04294-0001

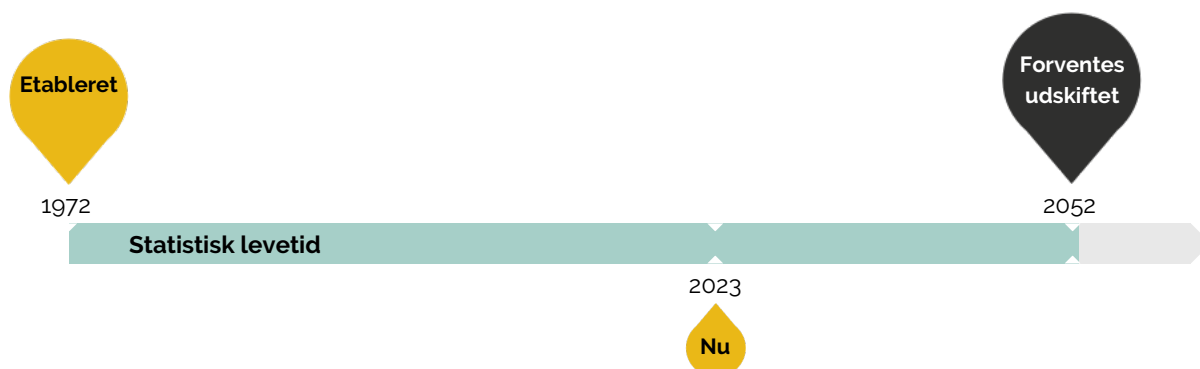
### Tagbelægning - Eternitbølgeplader med asbest

Oplysningerne om tagets restlevetid er baseret på et tabelopslag. Det er altså ikke en konkret vurdering af tilstanden på beboelsesbygningens tag.

Levetidstabellerne fra Statens Byggeforskningsinstitut lægger til grund for den illustrerede restlevetid, og tager højde for tagets alder og materialer.
