# TILSTANDSRAPPORT

Holbækvej 126, Pedersborg - 4180 Sorø

**LØBENUMMER:** H-25-04234-0605

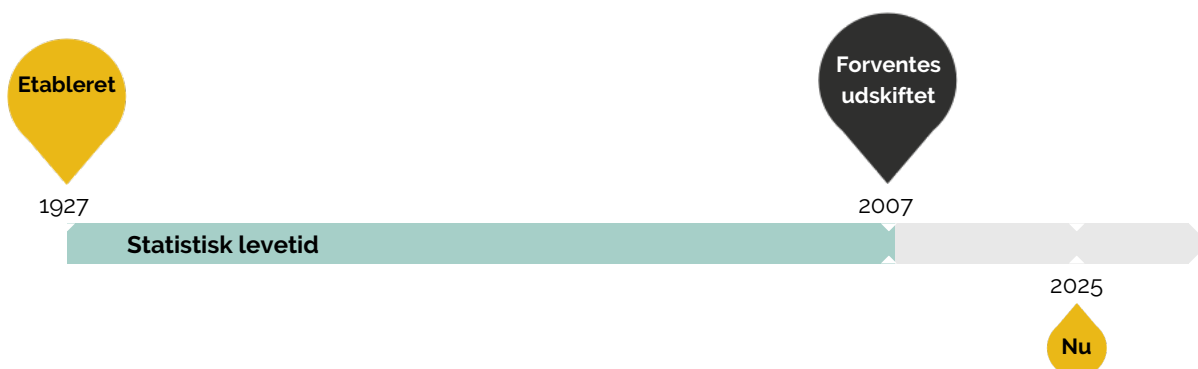
### Tagbelægning - Eternitbølgeplader med asbest

Oplysningerne om tagets restlevetid er baseret på et tabelopslag. Det er altså ikke en konkret vurdering af tilstanden på beboelsesbygningens tag.

Levetidstabellerne fra Statens Byggeforskningsinstitut lægger til grund for den illustrerede restlevetid, og tager højde for tagets alder og materialer.
